# Rekonstrukce RENEŠANČNÍ FASÁDY

Majitelé zámku v Doudlebech nad Orlicí se rozhodli pro generální opravu ojedinělé fasády s ornamentálními sgrafity. Nejdříve byl proveden stavebně historický průzkum, byla vyhotovena restaurátorská zpráva na celkovou plochu vnějších fasád zámku, následovala jednání s památkáři.

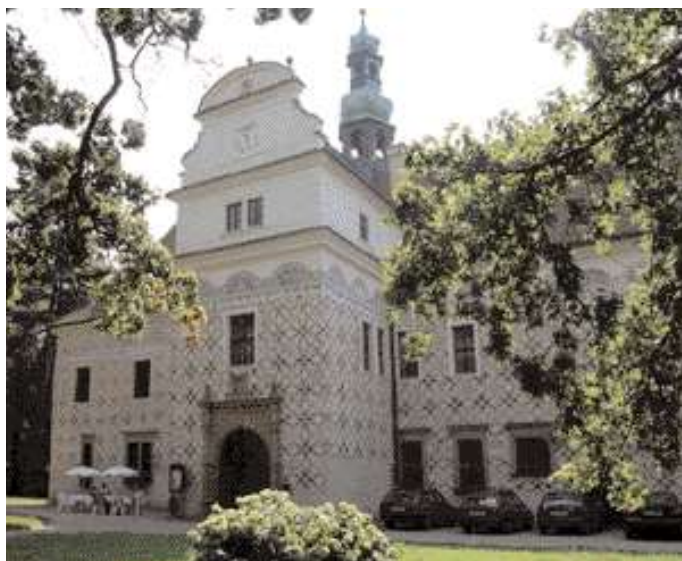
01 > Vstupní průčelí zámku

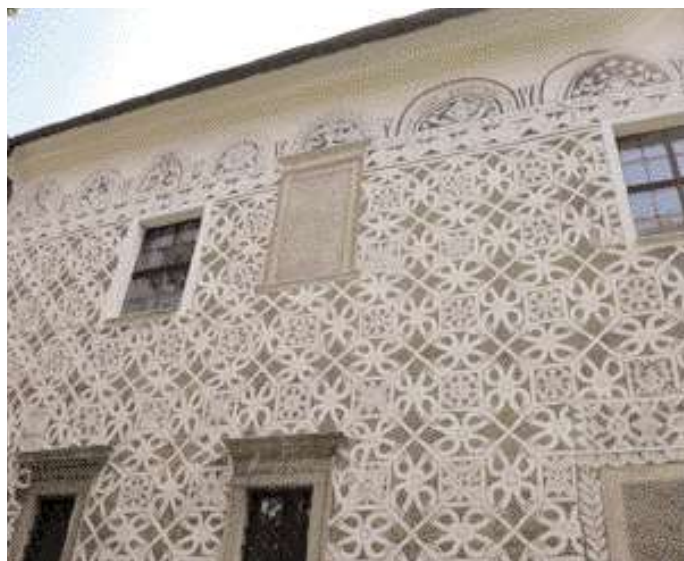
02 > Pohled na západní část fasády

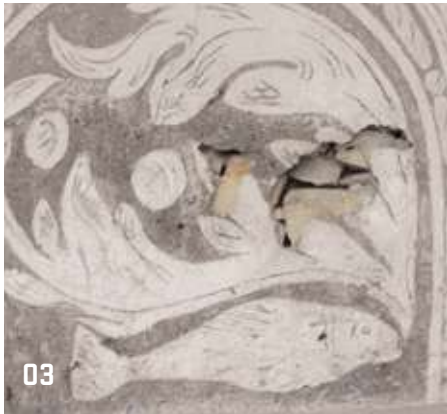
- 03 > Sgraffita před opravou  
 04 > Původní stav - rizalit jižní fasády  
 (v soklové části zdiva byl vysoký  
 obsah solí, omítky byly poško-  
 zeny mj. zvýšenou vlhkostí)  
 05 > Restaurátorské práce -  
 zhotovení frotáže  
 06, 07 > Sgraffita po rekonstrukci
