## Vápenné omítky Šatov-Slušní

Obnova fasády památkově chráněné nemovitosti pomocí vápenné omítky a nátěr.

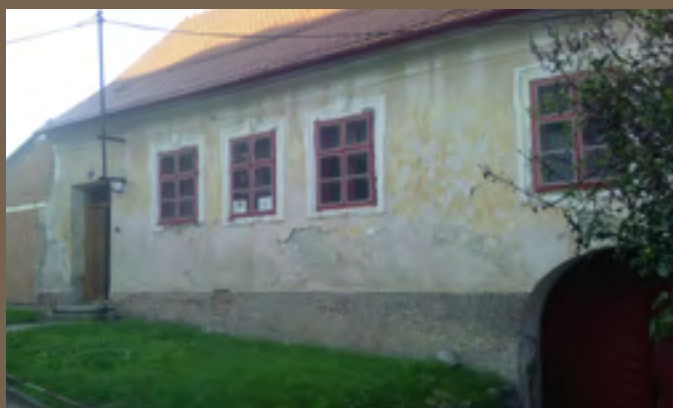
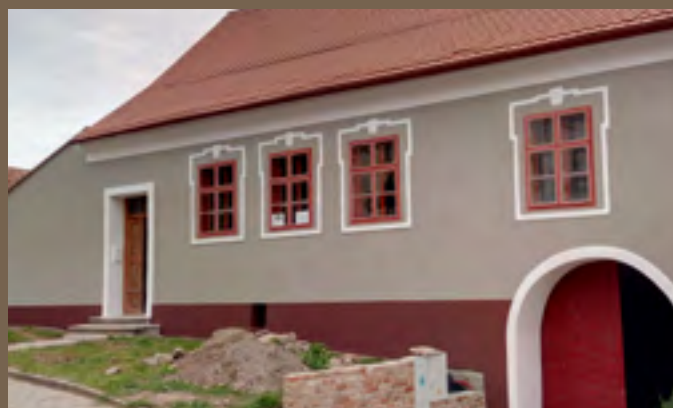
Omítka byla značně degradována působením času a povětrnostních vlivů.
